Schnitt 1 - Abbauböschung

Kiessandtagebau Merseburg
"An der B91"
Standsticherheitsgutachten

Anlage 14657-10-22/07 Blatt 01

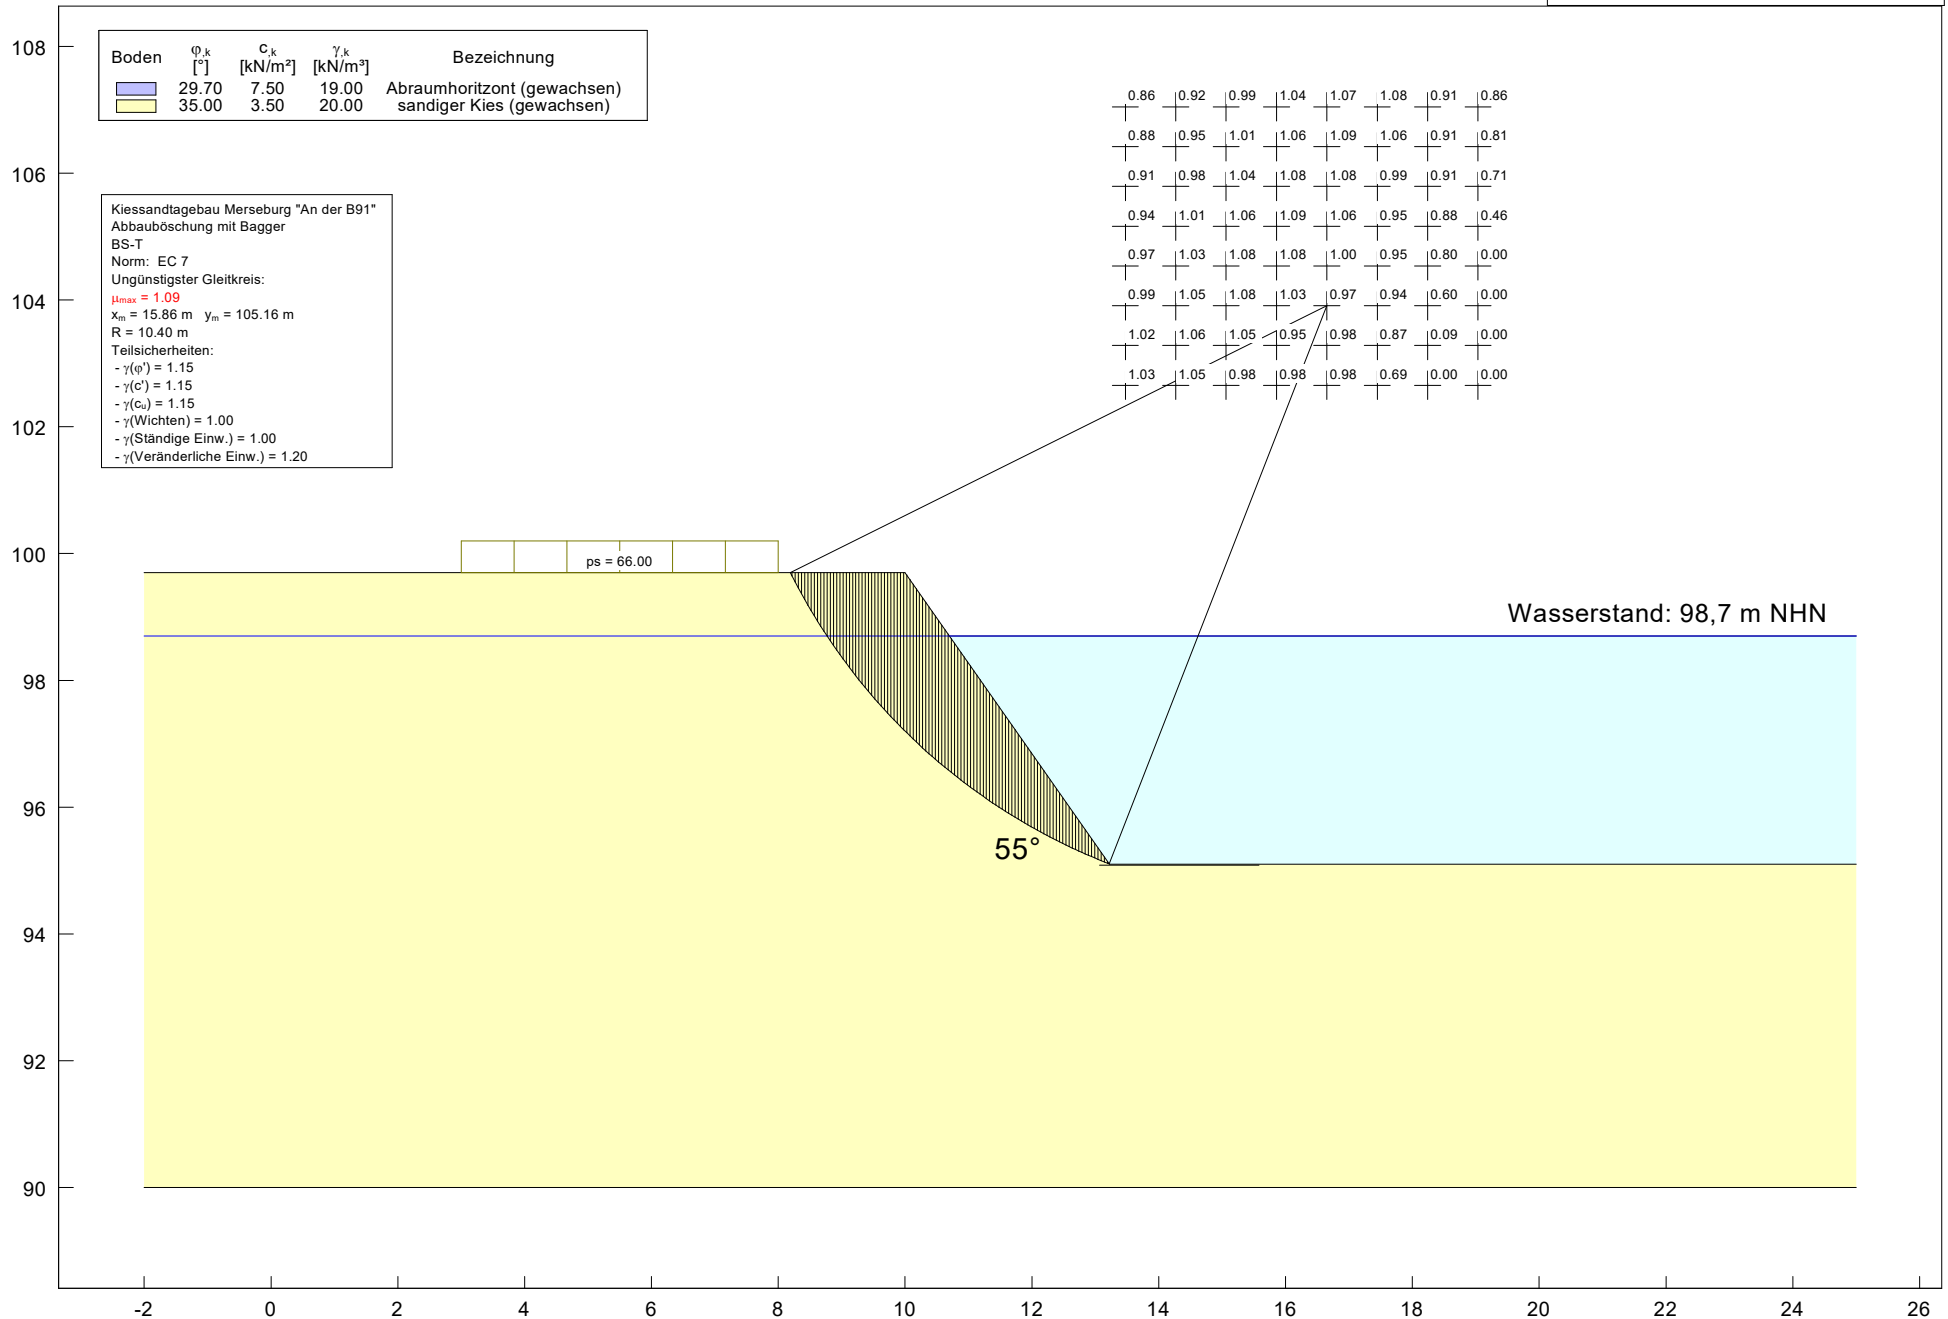
Anlage 14657-10-22/07 Blatt 05

Kiessandtagebau Merseburg "An der B91"
Abbauböschung mit Bagger
BS-T
Norm: EC 7
Ungünstigster Gleitkreis:
 $\mu_{max} = 1.09$
 $x_m = 15.86$ m $y_m = 105.16$ m
 $R = 10.40$ m
Teilsicherheiten:
- $\gamma(\phi) = 1.15$
- $\gamma(c) = 1.15$
- $\gamma(c_u) = 1.15$
- $\gamma(\text{Wichten}) = 1.00$
- $\gamma(\text{Ständige Einw.}) = 1.00$
- $\gamma(\text{Veränderliche Einw.}) = 1.20$

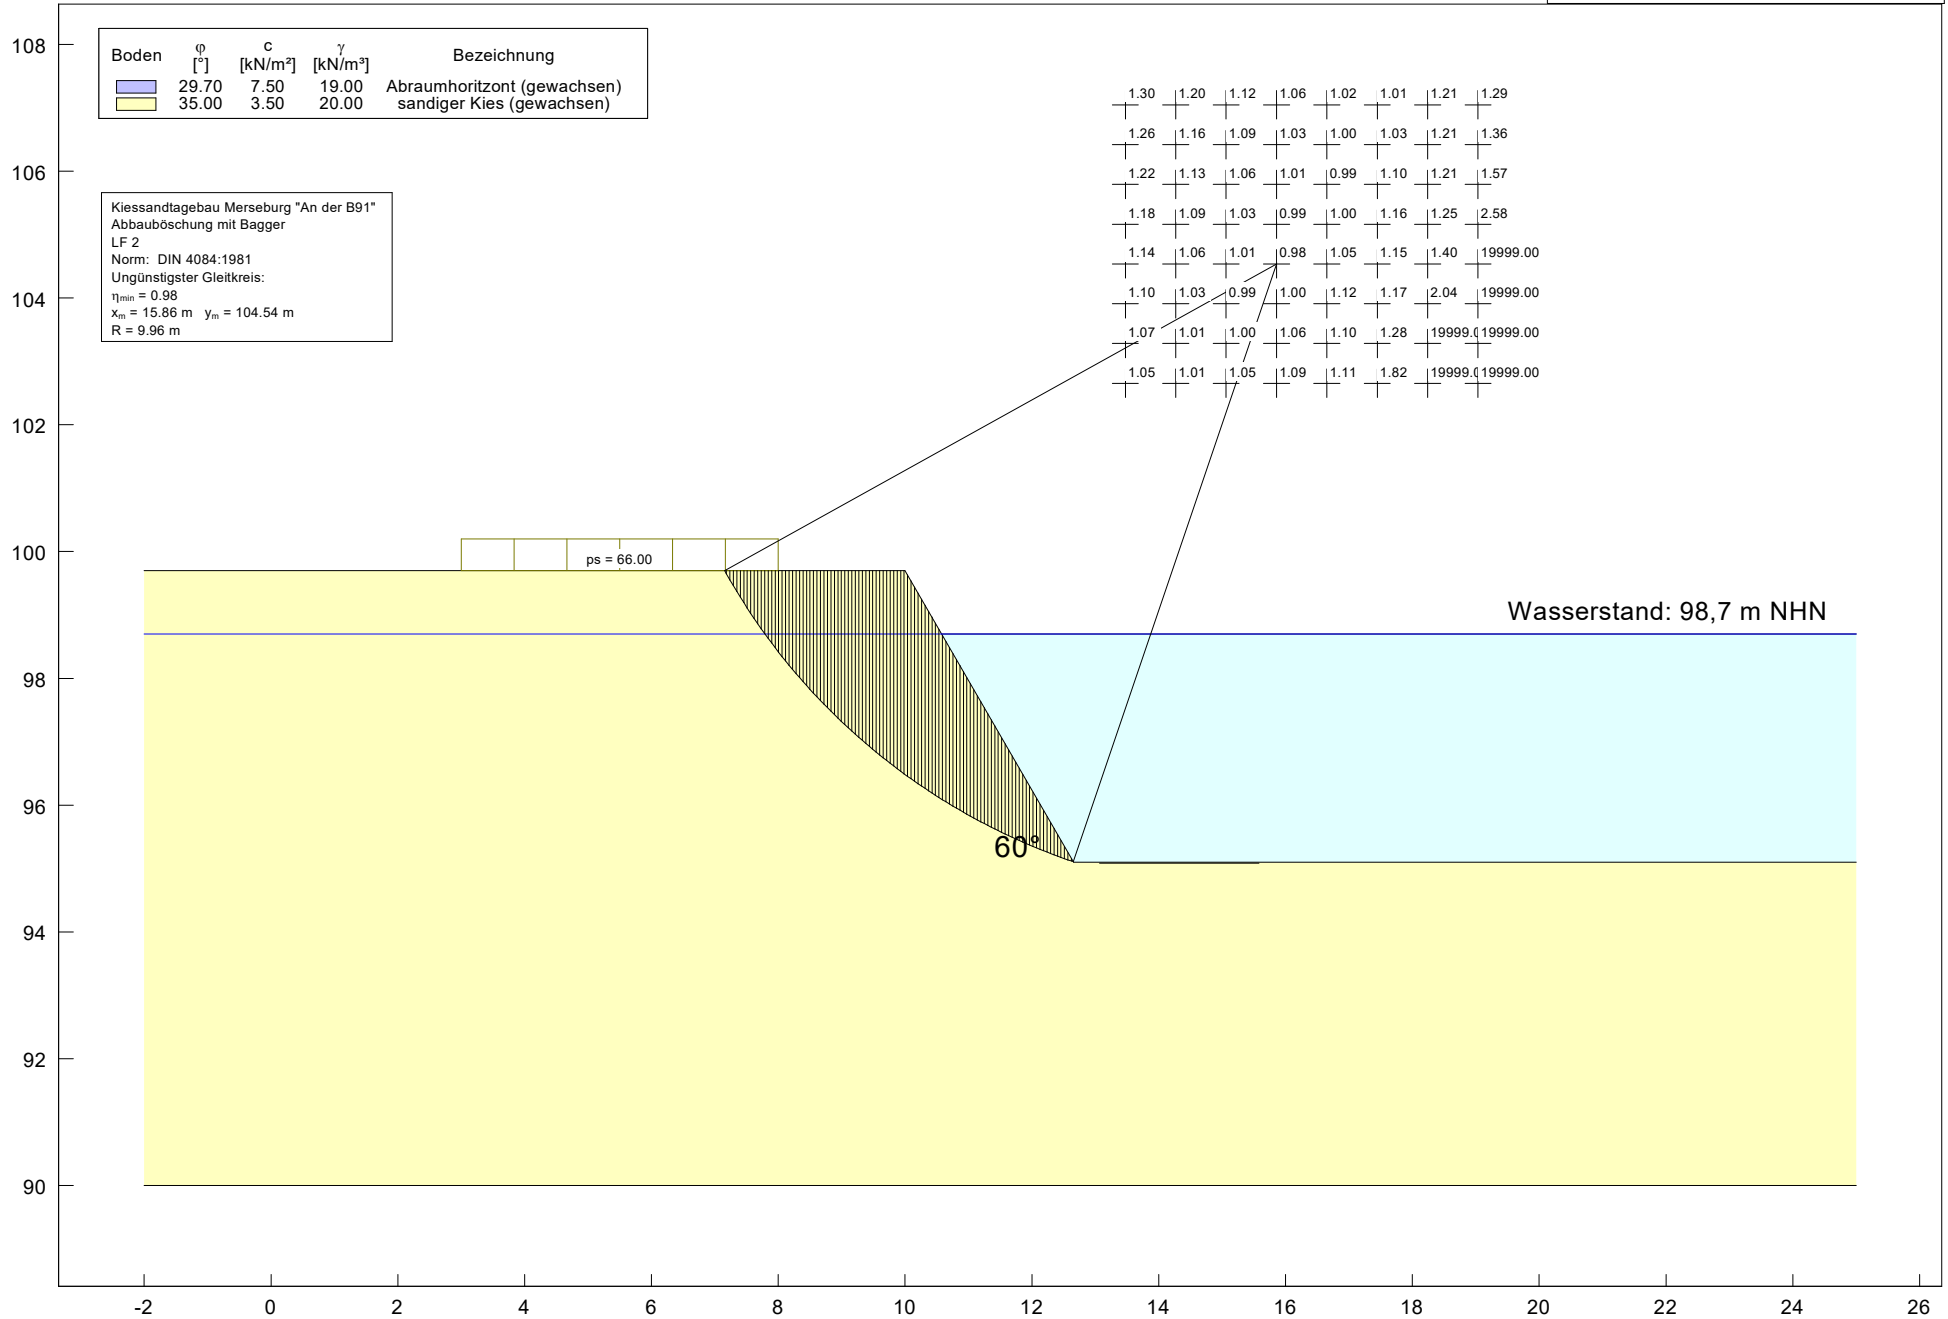
Anlage 14657-10-22/07 Blatt 08

Kiessandtagebau Merseburg "An der B91"
Abbauböschung mit Bagger
LF 2
Norm: DIN 4084:1981
Ungünstigster Gleitkreis:
 $\eta_{min} = 0.98$
 $x_m = 15.86 \text{ m}$ $y_m = 104.54 \text{ m}$
 $R = 9.96 \text{ m}$
