Landesanstalt für
Altlastenfreistellung

Stand der Gefahrenabwehr in den Tontagebauen Möckern und Vehlitz

Information BI

11.09.2012

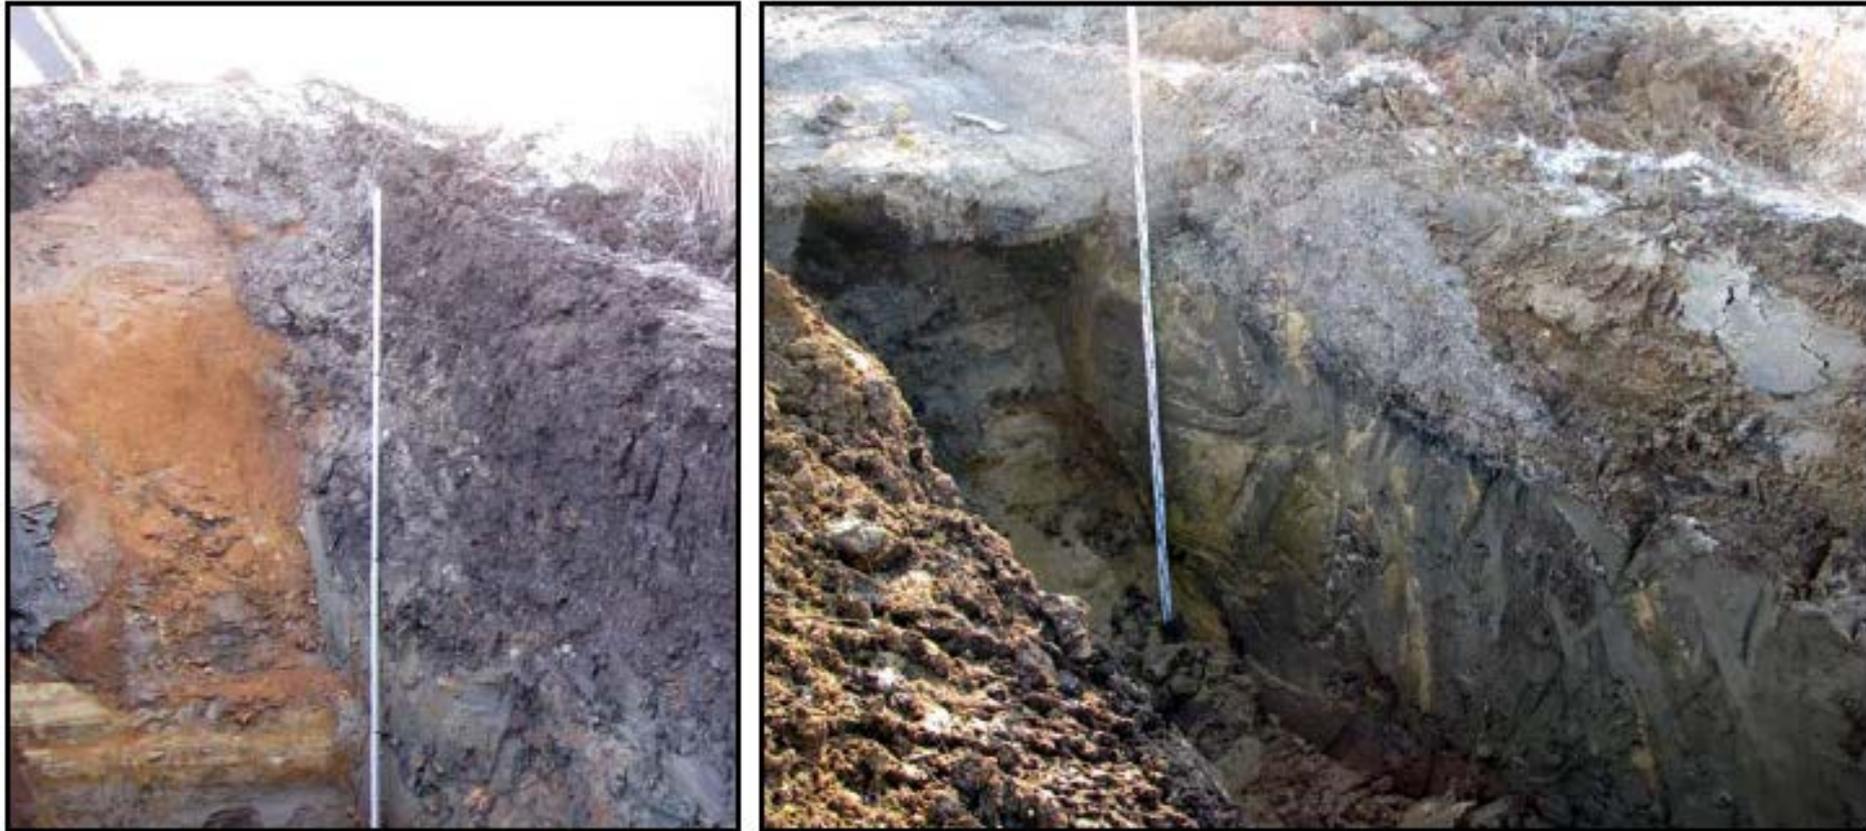
Abbildung 5: Überdeckter Müllbeton in Schurf 4 tiefer gelegen (links) und in Schurf 6 oberflächennah (rechts)

- Umgelagertes Material konnte einwandfrei abgegrenzt werden
- Müllbeton v. a. im Bereich der Betriebsstraße
- Keine großflächig überkippten Müllbereiche
- Klare Abgrenzung Kiesrinne

- Abflachen der Böschung durch Abtrag des aufgeweichten Materials
- Standsichere Gestaltung durch Materialauftrag
- Abdichtung der Kiesrinne
- Entsorgung Müllbeton

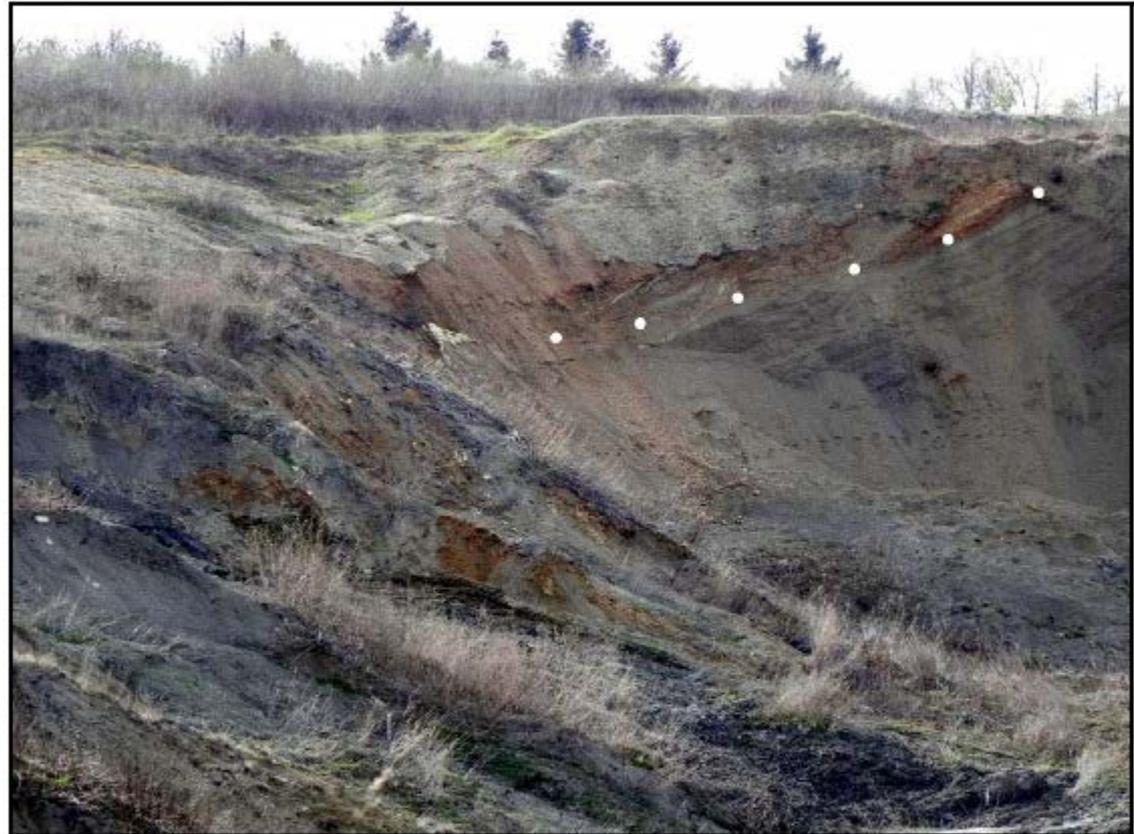
Abbildung 4: Westflanke der Südböschung mit angeschnittener Kiesrinne (UK ca. 58 mNHN); zum Vergleich Schichtenfolge im ca. 20m südlich gelegenen Bohrprofil BK 2 (UK Kies 50,5 mNHN)

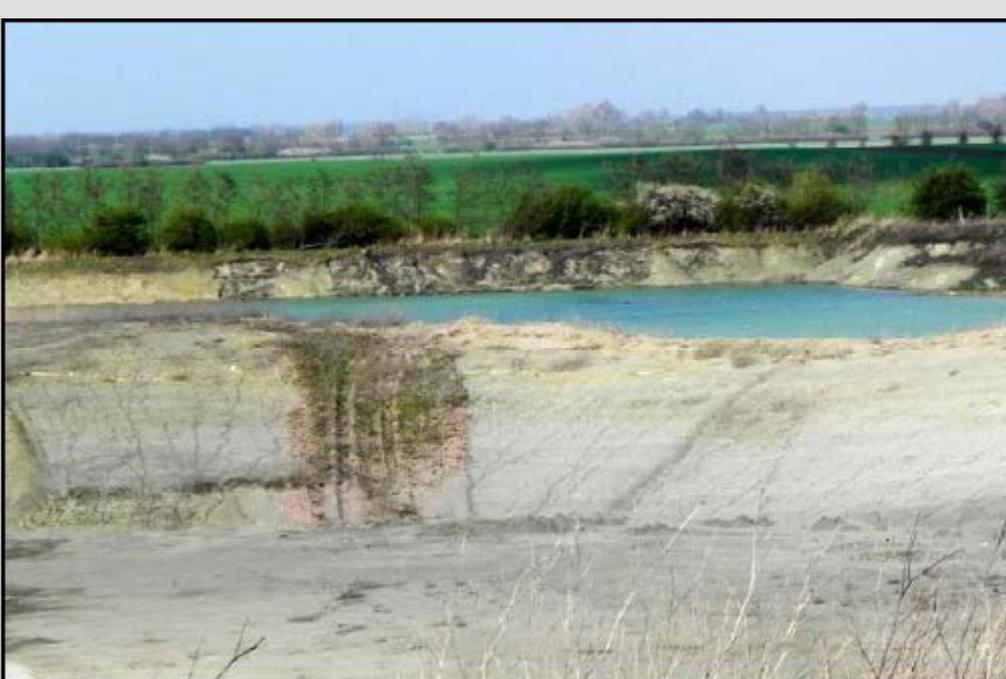
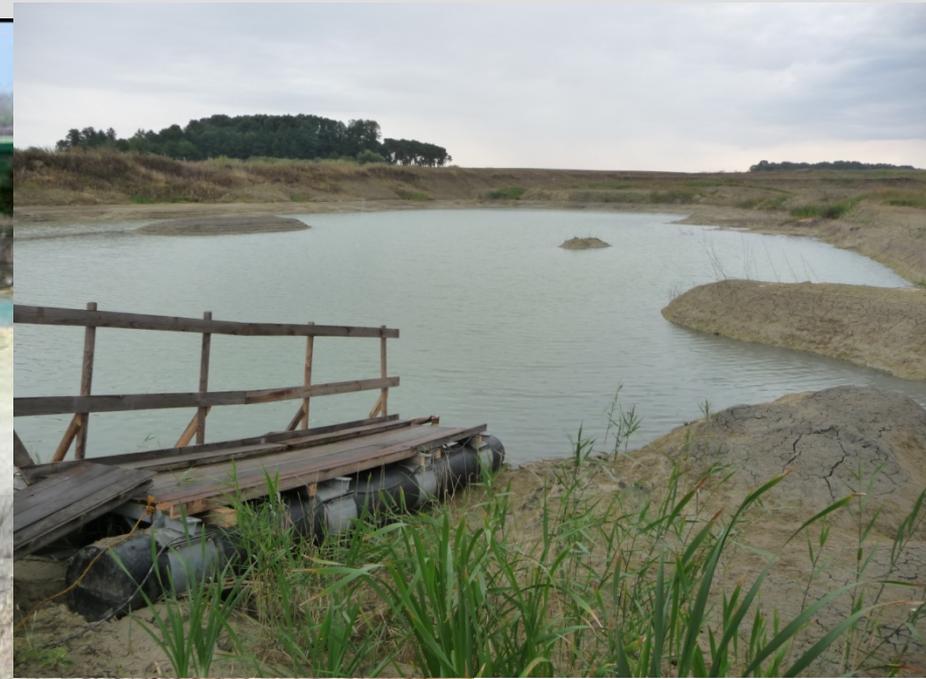
- Nord- und Ostböschung instabil
- Durch unmittelbare Nähe von Gräben
Gefahr unkontrollierter Wasserzutritte

Abbildung 7: Teilbereich Ostsee mit westlichem Damm im Vordergrund und Nord- sowie Ostböschung im Hintergrund

- Beseitigung der Wasserflächen
- Anstützung der Böschungen
- Verwendung durchweichten Tonmaterials aus der Südböschung

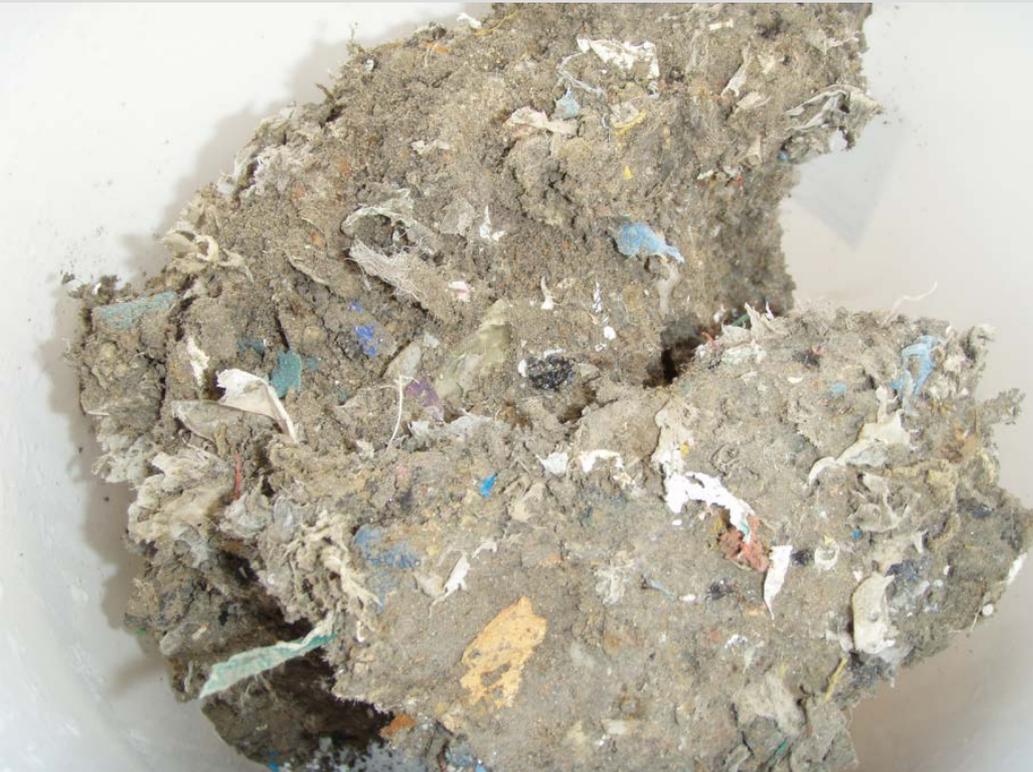
Rückbau Betriebsstraße nördlich Halde 1

- Nachweis der Verbreitung von Müllbeton auf der gesamten Länge der Betriebsstraßen (Mächtigkeit 1,0 – 2,0 m)
- Müllbeton weist randliche Zersetzungserscheinungen auf
- Unangenehmer Müllgeruch, teilweise braun gefärbte Pfützen

- Durchschnittliche Mächtigkeit beträgt 1,4 m
- Fläche ca. 7.000 m²
- Volumen ca. 10.000 m³

- Stoffliche Zusammensetzung des Müllbetons an allen untersuchten Stellen ähnlich
-> **Trennung nicht möglich**

- Ergebnisse angepasster chemischer Untersuchungen belegen deutlichen Austrag von Schadstoffen (organische Stoffe, z.B. Phenole, sowie Schwermetalle)
-> **Belastung angrenzender Areale plausibel!**
