# Georisiko Massenbewegung

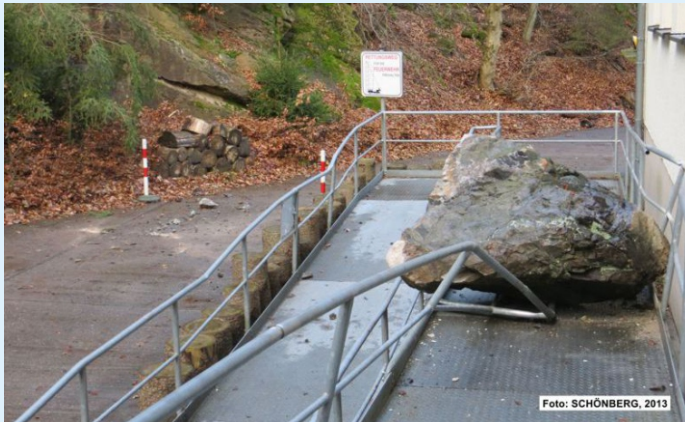
Felssturz in Ilsenburg (Harz), 2013

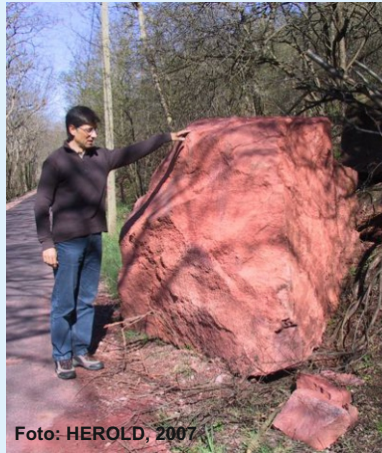
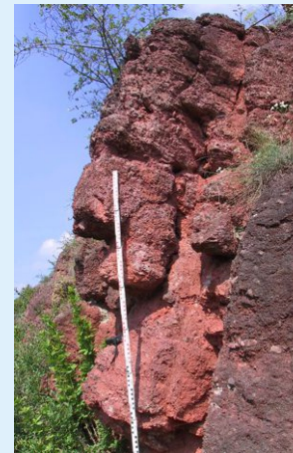
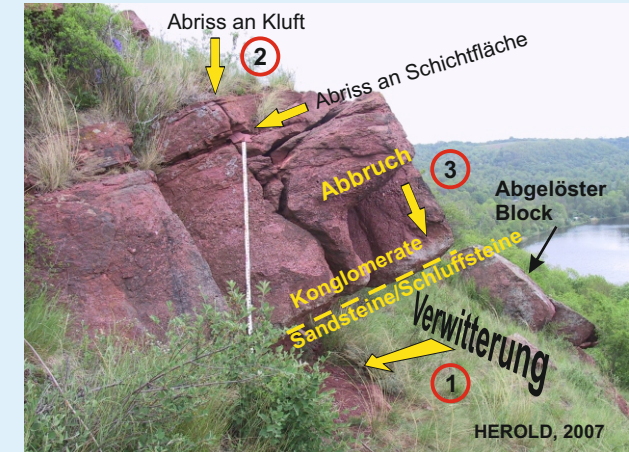
Felsabbrüche im Bereich des NSG „Saaledurchbruch bei Rothenburg“ Ldkr. Saalekreis (2007)

Die Ursachen der Gesteinsablösung sind auf unterschiedlicher Festigkeit und damit differenzierter Verwitterung der hier austreichenden karbonischen Festgesteine (Schluffsteine, Sandsteine, Konglomerate) zurückzuführen. Die intensivere Verwitterung der Schluff- und Sandsteine führte zu einem zunehmenden Entzug von Auflagerungsflächen der darüber lagernden, festeren Konglomeratbänke und damit zum sukzessiven Abbruch dieser Gesteine an horizontalen Trennflächen (Klüfte). Darüber hinaus ereigneten sich einige Felsstürze auch durch Gesteinsausbrüchen an Verschneidungslinien von Trennflächen.

Die Sanierung der abbruchgefährdeten Bereiche erfolgte durch Beraubung und Unterfangen mit Spritzbeton.

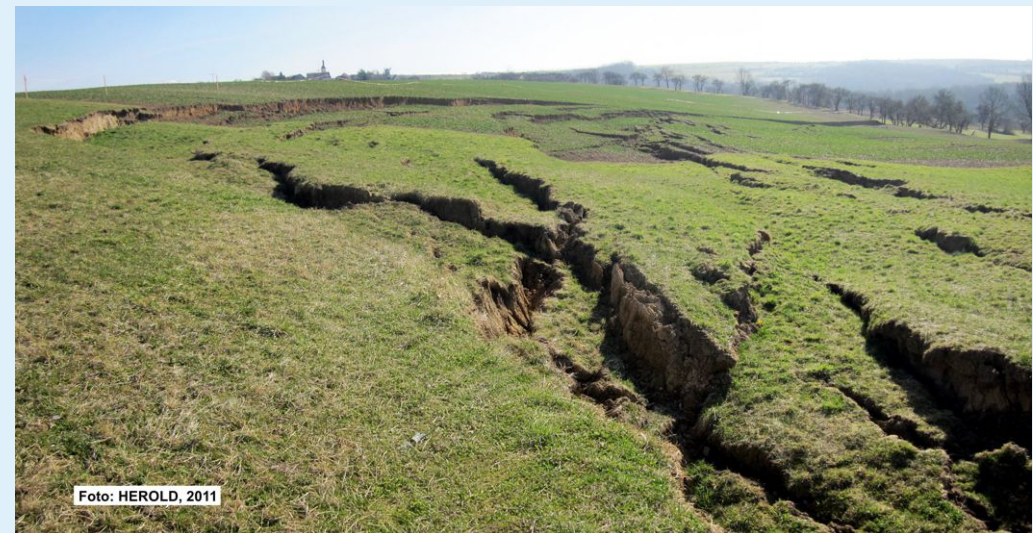
Ursache der Rutschung war ein Abgleiten wasser-gesättigter Geschiebe-mergelmassen (sandiger Schluff) auf der darunter liegenden Kalksteinoberfläche (Oberer Muschelkalk) entsprechend dem Geländeeinfallen von 12° nach Süden. Der Rutschkörper hat eine Länge von etwa 200 m und eine Breite von etwa 150 m. Die Abrisskanten weisen Sprunghöhen bis 2 m auf.

Hangrutschung in Tultewitz (Burgenlandkreis), 2011
