# Überschwemmungen und Bodenerosion an der A 14 bei Plötzkau (Salzlandkreis) am 11. September 2011

Henrik Helbig (LAGB Sachsen-Anhalt)

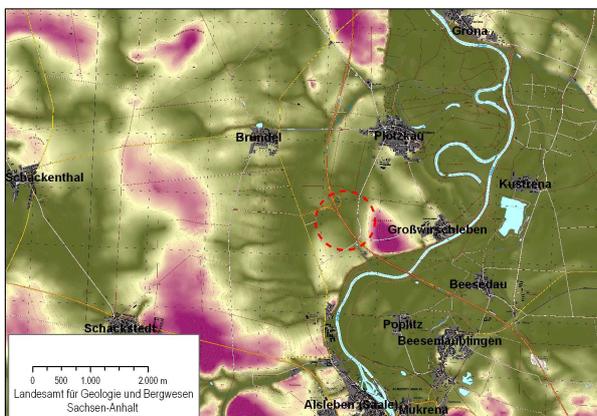
Der von den Überschwemmungen betroffene Abschnitt der A 14 zwischen Alsleben und Bründel liegt in einer morphologischen Senke. Das zeigt Abb. 1: Relativ tief liegende Areale sind grün, relativ hoch liegende Areale sind lila gefärbt. Westlich der Autobahn befinden sich sehr große Ackerschläge, die höher liegen, als die Autobahn und deren Abflussbahnen in Richtung A 14 verlaufen.

Abb. 1: Reliefsituation in der Umgebung der überschwemmten A 14 bei Plötzkau.

Das Gelände steigt von Ost nach West von ca. 80 bis auf ca. 145 m NN an. Die am stärksten geneigten Hangbereiche sind von Hangrinnen zerschnitten (Abb. 1, 2 & 5), während der

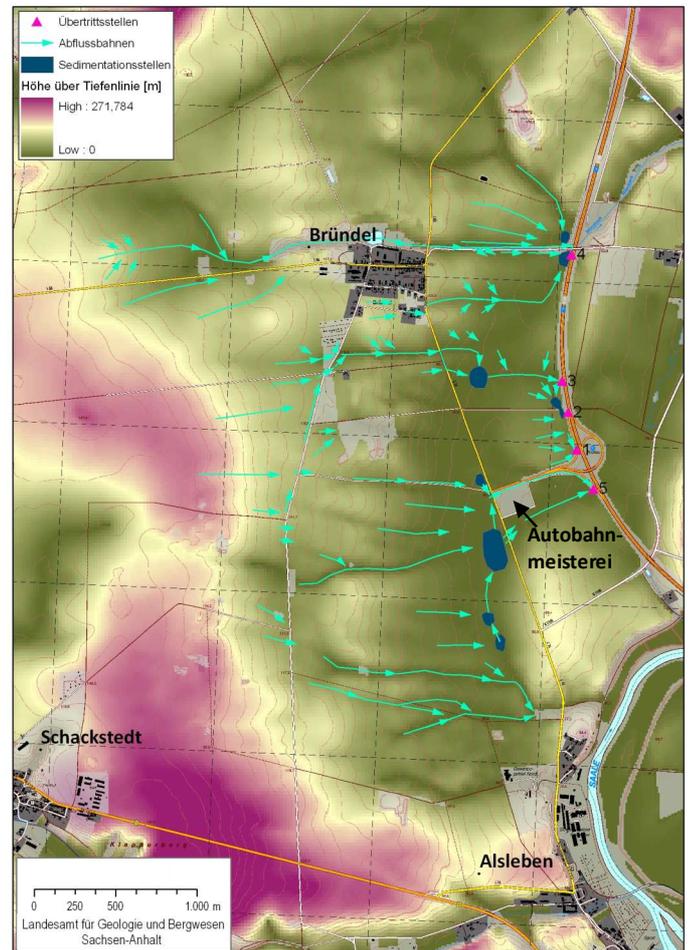
Abb. 2: Abflussbahnen (grün), Sedimentationsstellen (blau) und Übertrittsstellen auf die A 14 (nummerierte Dreiecke)

In Abbildung 2 sind die am 16. und 19.09.11 fotografisch dokumentierten größeren Abflussbahnen eingetragen. Die Abflussbahnen sind anhand von Geländebegehungen, Fotos und kartographischen Reliefinformationen

rekonstruiert worden. Die Darstellung ist schematisiert.

Bei nachlassender Transportenergie sammelten sich Wasser und Bodenteilchen in natürlichen Senken bzw. an Stellen, wo der weitere Abfluss durch Straßendämme behindert war (Fotos 10 & 17 bis 20). Diese Bereiche sind in Abb. 2 als Sedimentationsstellen gekennzeichnet. Die Sedimentationsbereiche konnten allerdings nicht das gesamte zufließende Wasser aufnehmen und liefen im Verlaufe des Unwetters über.

Am Ende durchbrach das abfließende Wasser an 5 Stellen (Abb. 2, Fotos 19 & 21) die Randbegrenzung der A 14 und sammelte sich im Bereich der Abfahrt Plötzkau auf der Fahrbahn. Das Einzugsgebiet der Zuflüsse zu den Übertrittstellen hat eine Größe von ca. 3 x 3 km (ca. 900 ha).

den Retentionsbereich geleitet werden. Für die Anlage einer zweiten Reihe von Retentionsbereichen bieten sich die ebenen Geländeabschnitte entlang der L 74 (Alsleben – Bründel) und westlich der A 14 an. Hierfür können auch die in Abb. 2 eingetragenen Sedimentationsstellen genutzt werden. Diese Retentionsbereiche müssen Anschluss an einen Vorfluter erhalten.

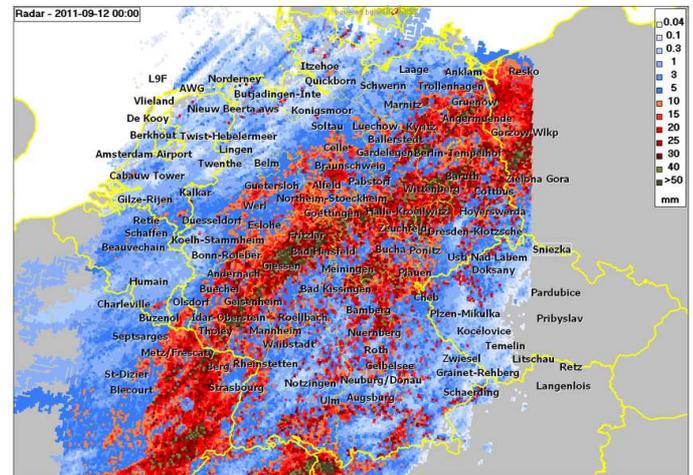
(1) Die Radarsummenkarte von der 2. Tageshälfte des 11.09.11 zeigt den Korridor, in dem die kräftigsten Gewitter aufgetreten sind  
Bild 1 von 10

Abb. 3: Mittels Radar gemessene Niederschlagsmengen [mm] der 2. Tageshälfte des 11.09.2011. Rote Farben = hohe Niederschläge. Quelle: [www.wetter24.de](http://www.wetter24.de) [4].

Laut Wetterradaraufzeichnungen (vgl. Abb. 3) kam es bei diesen Erscheinungen in den späten Nachmittags- und frühen Abendstunden des 11.09.2011 zu örtlichen Niederschlagsmengen, die stündliche Werte zwischen 50 und 80 l/m<sup>2</sup> zeigten. Diese Mengen wurden am Ort des Erosionsereignisses in Plötzkau zwischen 17 und 18 Uhr MESZ aufgezeichnet. Im DWD-Bodenmessnetz wurden als absolutes Maximum Stundenwerte von etwas mehr als 45 l/m<sup>2</sup> in der Region registriert.

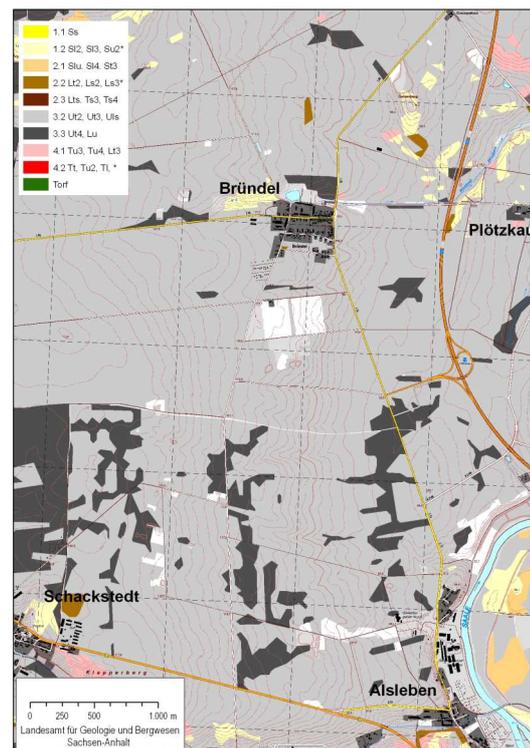
Der betreffende Schlag wird fast ausschließlich von erosionsempfindlichen Bodenarten mit hohem Schluffanteil eingenommen (Abb. 4).

Abb. 4: Oberbodenarten; Quelle: Bodenschätzung. Die Angaben der Bodenschätzung wurden übersetzt in den Sprachgebrauch der bodenkundlichen Kartieranleitung

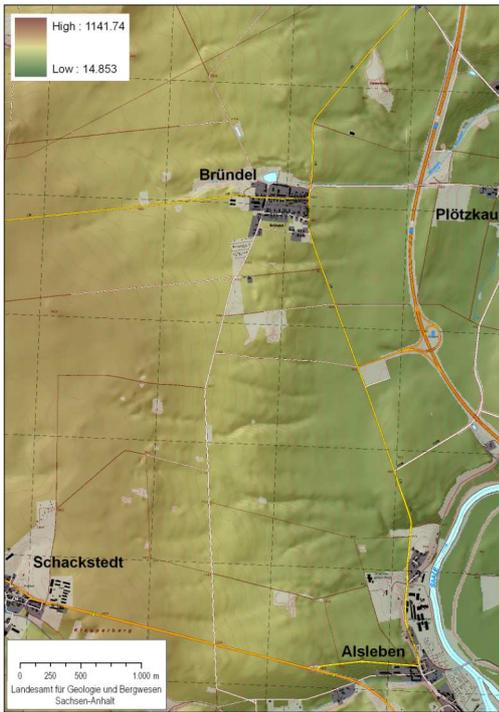
Abb. 5: Höhe über NN

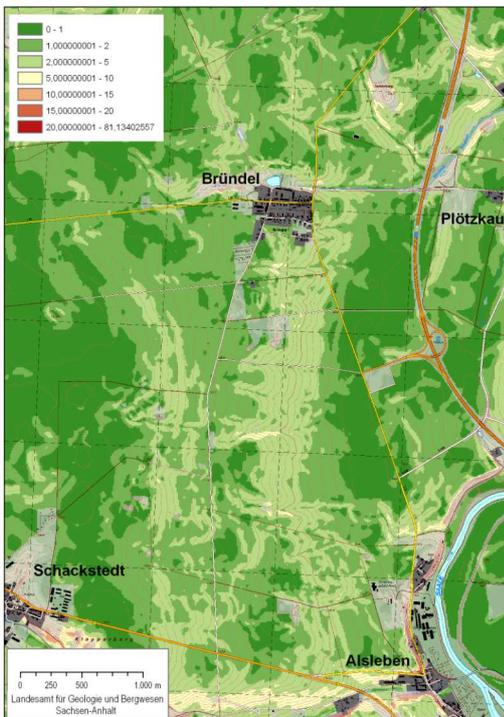
Tiefenbereich im Osten und der Bereich der Hochfläche im Westen keine ausgeprägten Hangrinnen aufweisen. Die Hangneigungen erreichen selbst in den am stärksten geneigten Arealen kaum mehr als 3 Grad (Abb. 6).

Abb. 6: Hangneigung [Grad]

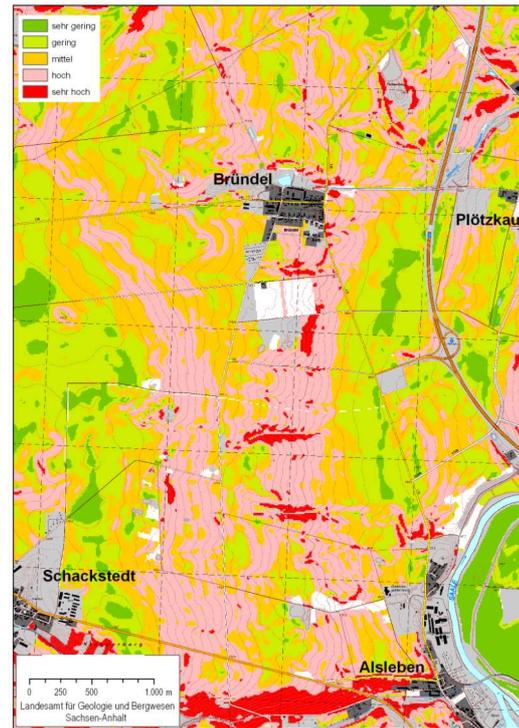
Die Faktoren Boden und Relief bewirken im Osten und Westen geringe, auf den Hangbereichen dazwischen aber hohe potenzielle Erosionsgefährdungen (Abb. 7). Bei Starkregen-

Abb. 7: Potenzielle Wassererosionsgefährdung nach Allgemeiner Bodenabtragsgleichung (ABAG) unter Berücksichtigung von Regenerosivität (R-Faktor), Bodenerosivität (K-Faktor) und Hangneigung (S-Faktor)

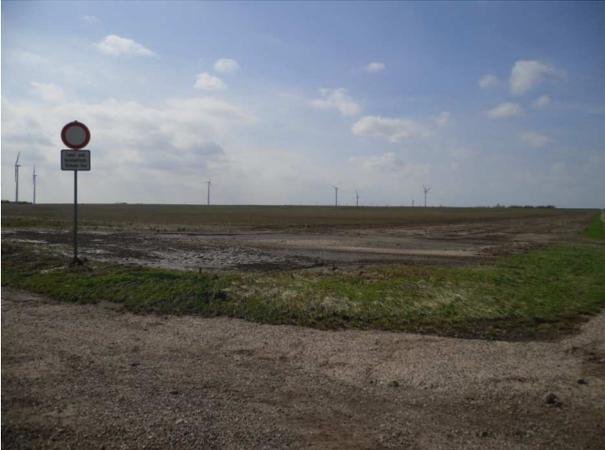
Zwischen den Ortschaften Bründel, Schackstedt und Alsleben liegen große Ackererschläge mit nur wenigen Flurelementen (Foto 1, 8 & 9). Es handelt sich um eine weitgehend ausgeräumte Ackerlandschaft, die auch entlang der Wege kaum Bäume oder Hecken aufweist. Am ehesten fungieren noch die quer zur Hangneigung verlaufenden Feldwege als

Foto 1: Im Vordergrund: Wegkreuzung südlich von Bründel, Blickrichtung Südwest. Zwischen den Ortschaften Bründel und Schackstedt liegen große Ackerschläge mit nur wenigen Flurelementen. Hangneigung < 3 Grad. Boden weitgehend unbedeckt (sehr junger Raps, Mulch eingearbeitet)

Anzustreben ist weiterhin eine heterogene Bewirtschaftung von Schlägen und die Untergliederung von Schlägen in Teilschläge. Schlaggrenzen und Wege, die quer zum Hang verlaufen, sollten als wirksame Erosionsbarrieren umgestaltet werden (Hecken, Wälle, Gräben).

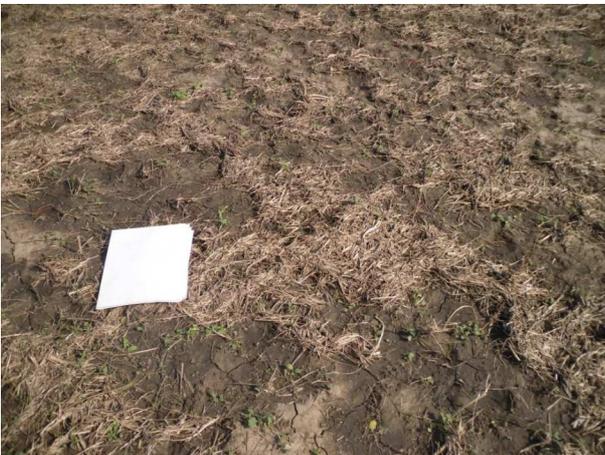
Foto 2: Durch abfließendes Wasser verspülter Mulch südlich von Bründel.

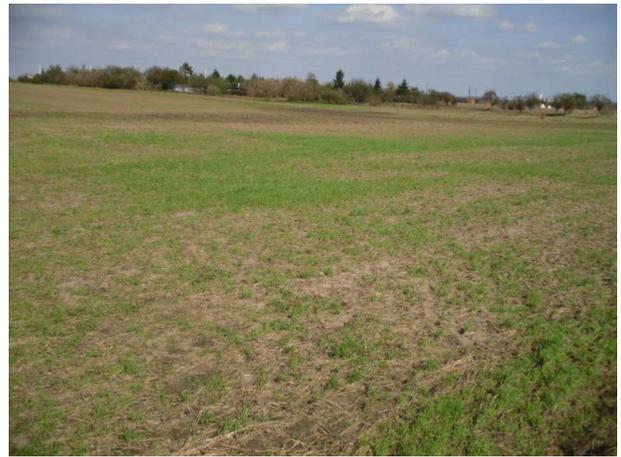
Unmittelbar südwestlich von Bründel wurde ein Schlag beobachtet, auf dem durch ca. 10 cm hohe Getreidepflanzen sowie Mulch auf der Bodenoberfläche eine im Vergleich gute Bodenbedeckung vorhanden war. Auch auf diesem Schlag hatte Oberflächenabfluss stattgefunden (verspülter Mulch), Anzeichen von Bodenerosion waren hingegen nicht festzustellen (Foto 3).

Foto 3: Ackerschlag südwestlich von Bründel mit vergleichsweise guter Bodenbedeckung, die den Boden vor Abtrag geschützt hat. Auch die Hangneigung von weniger als 2 Grad trug dazu bei.

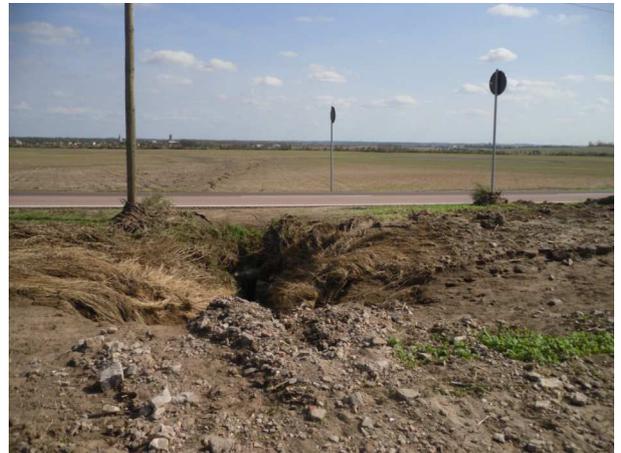
Schmale Durchlässe unter Straßen und Wegen führten an verschiedenen Stellen zu Abflussbehinderung. Das abfließende Wasser suchte sich dort neue Wege. Die Folge waren Schäden an der Infrastruktur (Fotos 4 & 12 bis 15).

Foto 4: Durch Erosion teilweise ausgespülter Durchlass unter der Landesstraße L 74 (Alsleben-Bründel), südlich der Ortschaft Bründel. Davor Ablagerung von erodiertem Boden und Steinen. Blickrichtung Ost, im Hintergrund die A 14.

Der Abfluss in den Gräben darf nicht durch zu schmale Durchlässe behindert sein. Müll, Zäune, Betonteile usw. sind aus Abflussbereichen zu entfernen.

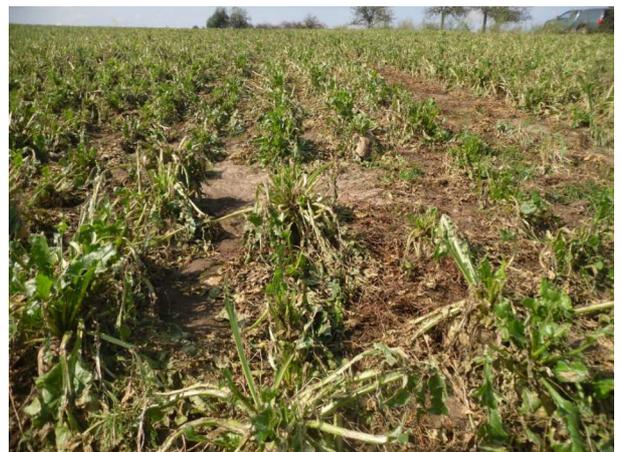
Foto 5: Von Hagelschlag in Mitleidenschaft gezogene Rübenpflanzen südlich der Ortschaft Bründel. Blickrichtung West.

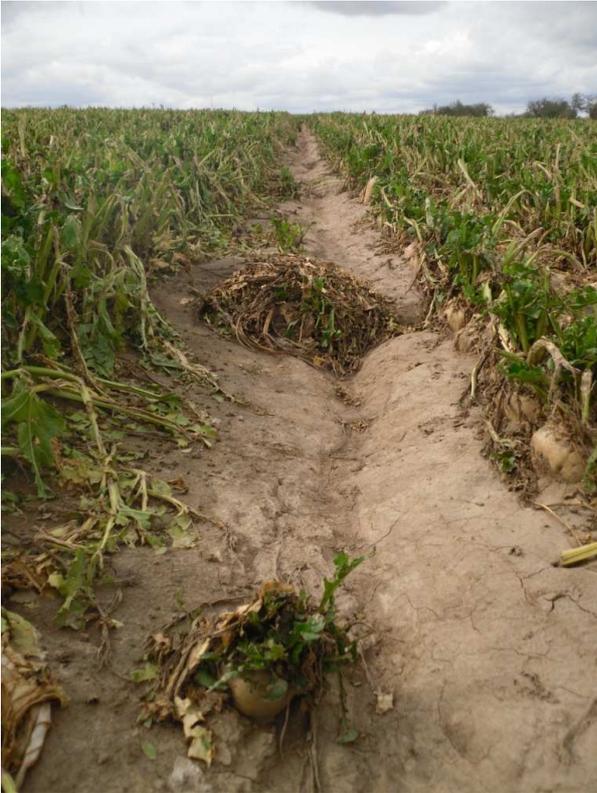
Auf den mit erntereifem Mais und Zuckerrüben bestehenden Schlägen war ebenfalls Wasser oberflächlich abgeflossen. Das zeigt Foto 6. Die Bodenbedeckung durch ausgewachsene Mais- und Zuckerrübenpflanzen ist nicht sehr hoch. Begünstigend trat hinzu, dass die Pflanzen parallel zum Hanggefälle standen.

Foto 6: Spuren des Starkregenabflusses zwischen Zuckerrüben südlich der Ortschaft Bründel. Blickrichtung West.

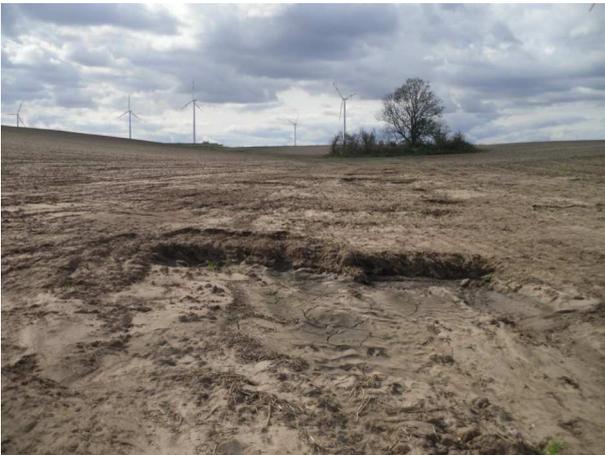
Bedingt durch die extrem hohe Menge in kurzer Zeit konnte ein Großteil der Niederschläge nicht versickern, sondern floss auf der Bodenoberfläche ab und riss dabei Bodenteilchen mit. Dabei kam es teilweise zu einer Konzentration des Abflusses in Hangrinnen (Abb. 2, Fotos 7, 8 & 11). Auf den großen Ackerschlägen südwestlich von Bründel (Foto 1) floss der Niederschlag dagegen überwiegend flächenhaft ab, da hier Hangrinnen im eigentlichen Sinne fehlen.

Foto 7: Hangrinne zwischen Bründel und Alsleben. In diesen Rinnen konzentriert sich der Abfluss. Blickrichtung West.

Zur Reduzierung der Erosionswirkung des fließenden Wassers und zum Auffangen von Bodenteilchen kann die dauerhafte Begrünung von Hangrinnen beitragen. Die beste Schutzwirkung wird durch die Etablierung von Gehölzen erreicht.

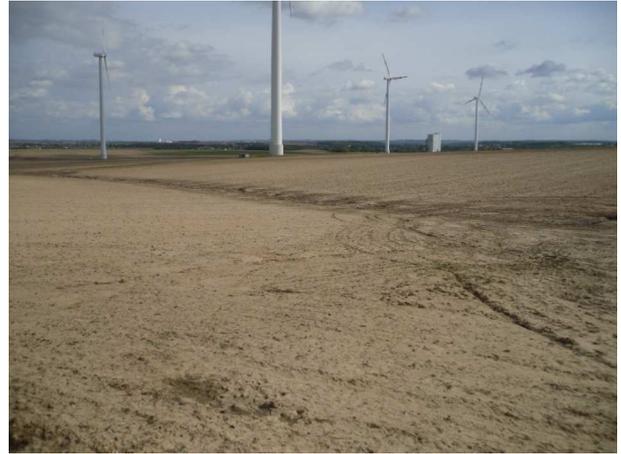
Trotz des sehr guten Rückhaltevermögens konnten die Böden einen Großteil der Niederschläge nicht aufnehmen. Die geringe Bodenbedeckung auf vielen Schlägen bewirkte eine Verschlammung der Bodenoberfläche (Foto 8) Dies behinderte das Einsickern des Regenwassers in den Boden.

Foto 8: Hangrinne (im Mittelgrund) und Sedimentationsbereiche an der Autobahnmeisterei (im Hintergrund). Blickrichtung Ost / A 14. Der Boden war hier praktisch unbedeckt. Der Mulch war im Zuge der Feldbestellung vor dem Unwetter eingearbeitet worden. Die Bodenoberfläche ist durch den Starkregen verschlammmt. Dies behinderte das Einsickern des Regenwassers in den Boden.

Die Bodenbedeckung auf den Ackerflächen muss insgesamt erhöht werden. Im Ackerbau existiert hierfür eine Reihe von Handlungsoptionen, wie bspw. ein verändertes Fruchtartenspektrum, Anpassung der Fruchtfolge, Erhöhung des Mulchanteils, Belassen der Stoppelreste der Vorfrucht auf dem Feld oder gar Umstellung auf Direktsaat. Inwieweit solche Maßnahmen auf dem betreffenden Standort praktikabel und ökonomisch umsetzbar sind, muss der Bewertung durch die Landwirtschaftsexperten vorbehalten bleiben.

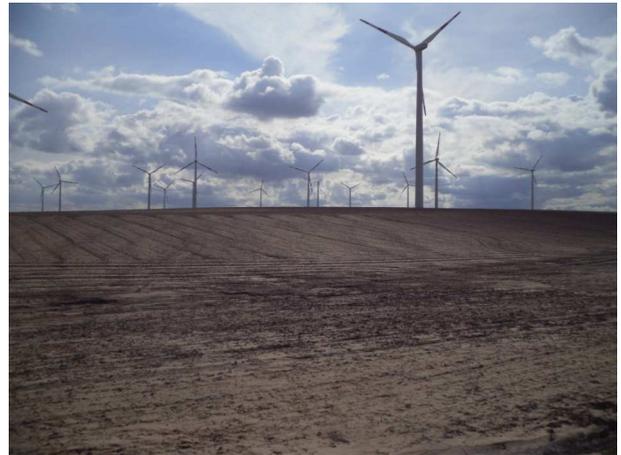
Foto 9: Verschlammter, unbedeckte Ackerböden oberhalb der Sedimentationsbereiche an der Autobahnmeisterei. Blickrichtung Süd.

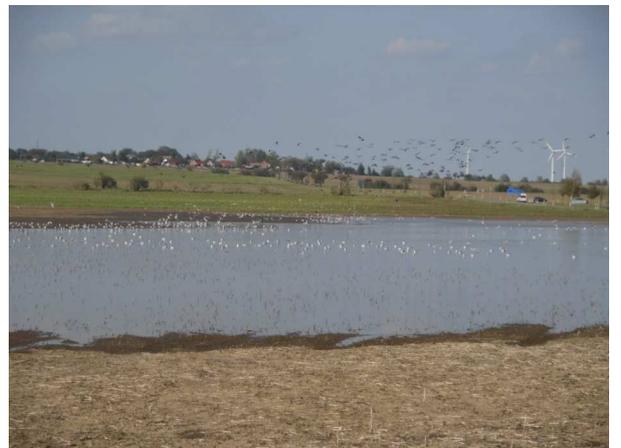
Foto 10: Sedimentationsbereich nahe Autobahnmeisterei an der L74. Blick Richtung Norden. Im Hintergrund die Ortschaft Bründel.

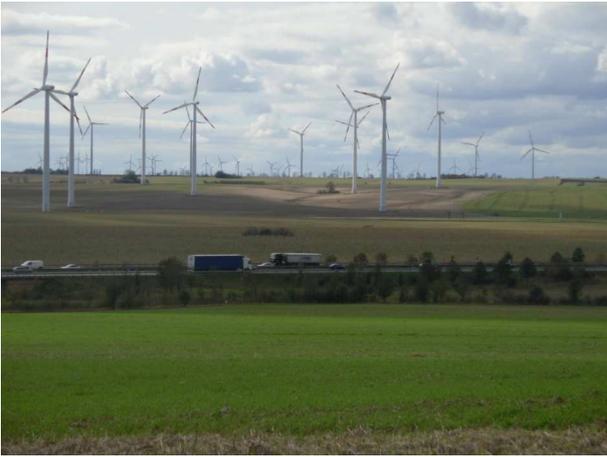
Foto 11: Im Hintergrund erodierte unbedeckte Ackerflächen (hell) und Hangrinnen (dunkel) zwischen Bründel und Alsleben, im Mittelgrund die A 14. Blickrichtung west.

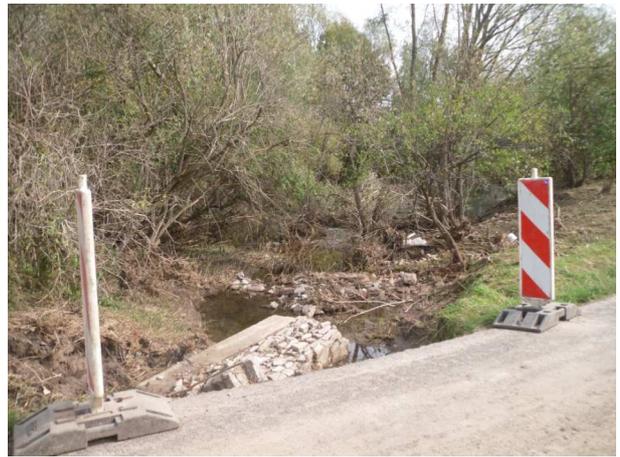
Foto 14: Zerstörung eines Durchlasses durch Starkregenabfluss westlich des Bründelschen Dorfteiches. Ursache: Starkregen und Abflussbehinderung (siehe Bilder oberhalb).

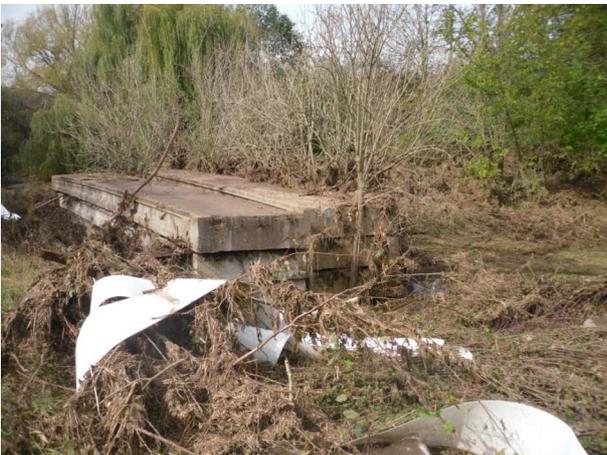
Foto 12: Abflussbehinderung durch „vergessene“ Betonelemente im Talquerschnitt westlich des Bründelschen Dorfteiches.

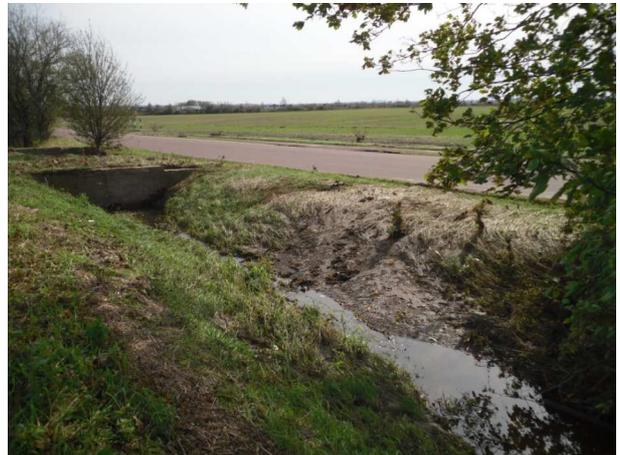
Foto 15: Der sonst ruhige Münzbach bei Bründel hatte sich am 11.09.11 zu einem Sturzbach entwickelt, staute sich vor diesem Rohrdurchlass an der Straße von Bründel nach Plötzkau, brach aus seinem Bett aus und floss auf der anderen Straßenseite weiter Richtung A 14 zur Übertrittsstelle Nr. 4.

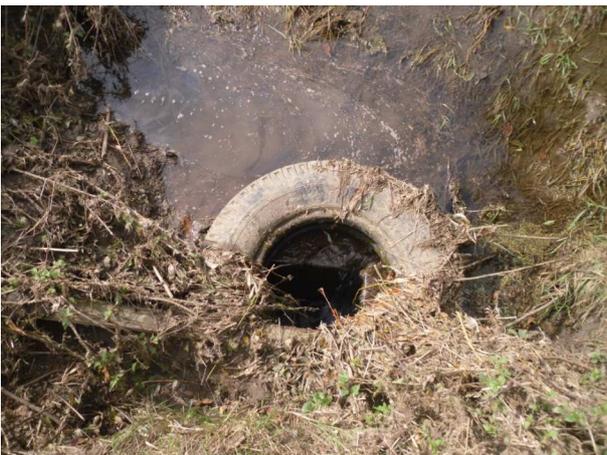
Foto 13: Abflussbehinderung an einem betongefasstem Schluckloch westlich des Bründelschen Dorfteiches, das als Durchlass unter einer Straße fungiert. Im Normalfall ausreichend, bei Starkregen viel zu schmal.

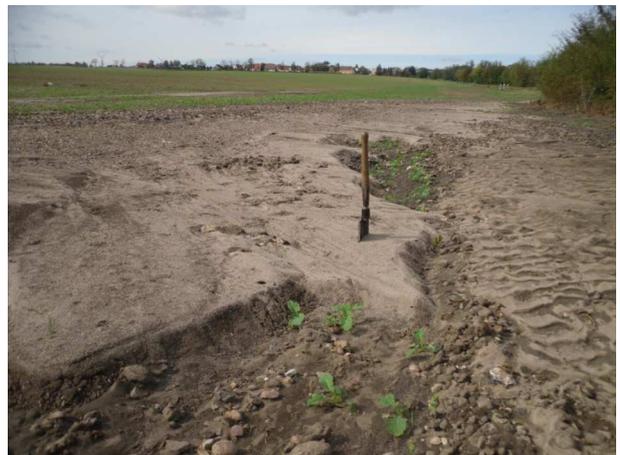
Foto 16: Durch Bodenerosion umgelagertes Bodenmaterial an der Straße von Bründel nach Plötzkau. Rechts Rippelmarken, die von schnell fließenden Wasser erzeugt werden.

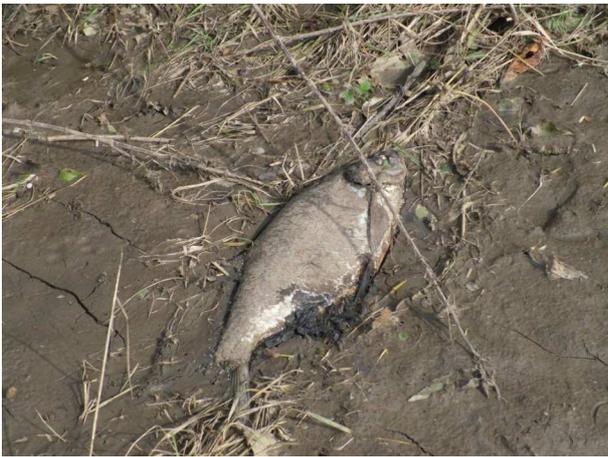
Foto 17: Opfer der Abflusswelle aus dem Bründelschen Dorfteich. Straße von Bründel nach Plötzkau.

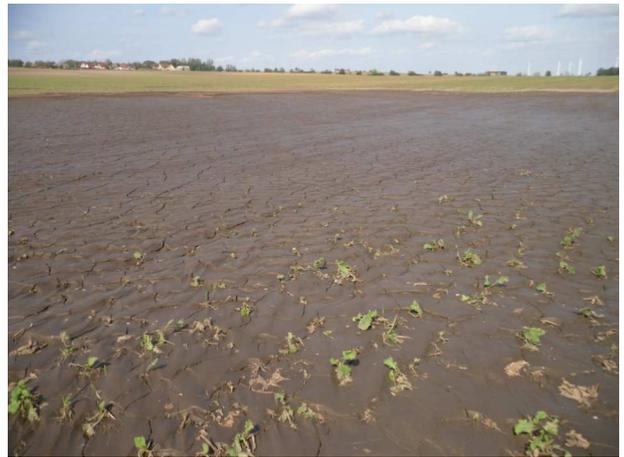
Foto 20: Sedimentiertes Bodenmaterial unmittelbar vor Übertrittsstelle Nr. 3.

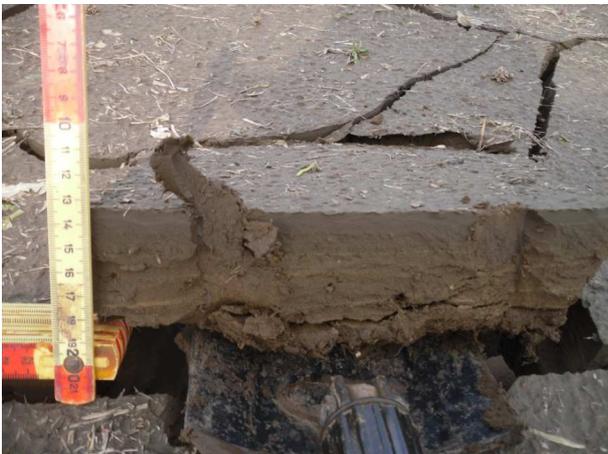
Foto 18: Sedimentiertes Bodenmaterial im Bereich der Übertrittsstelle Nr. 4.

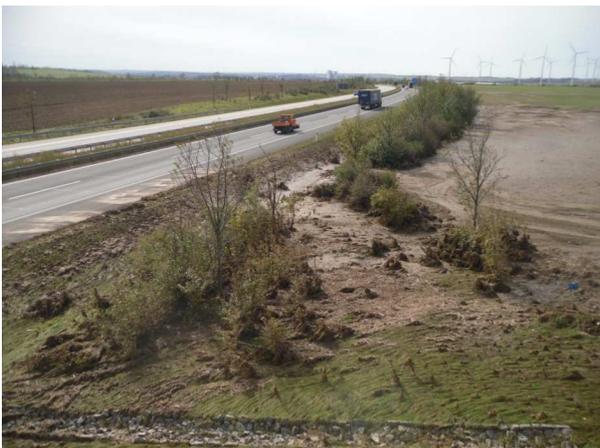
Foto 19: Übertrittsstelle Nr. 4 und unmittelbar vorgelegerte Sedimentationsstelle. Ein Übertritt auf die A 14 war gegeben, aber ein Teil des Wassers ist auch unter der Autobahnbrücke Richtung Norden in den Münzbach geflossen.

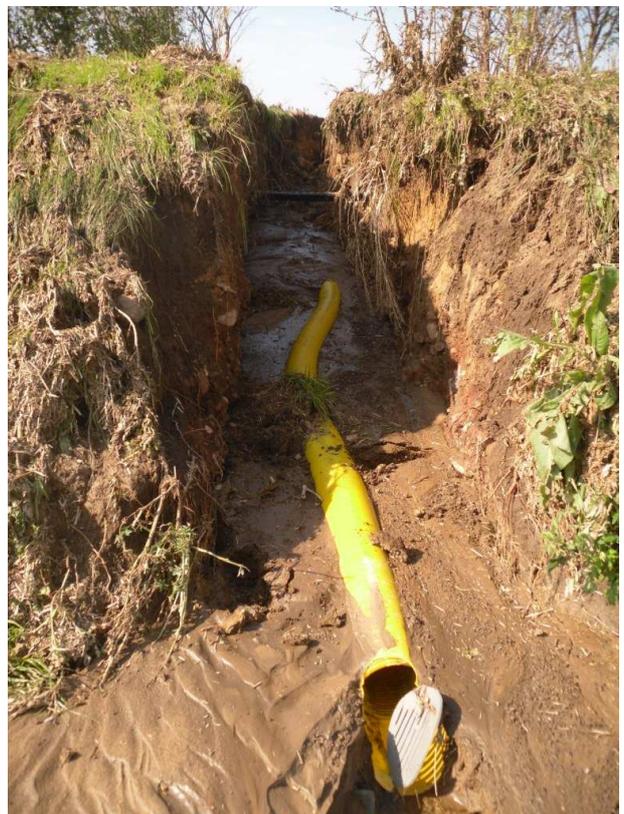
Foto 21: Ausgespülte Drainageleitung an Übertrittsstelle Nr. 3. Diese Drainageleitung entwässerte unmittelbar in den Straßengraben der A 14.
