# Überschwemmungen und Bodenerosion in Riestedt (Mansfeld-Südharz) August/September 2011

Henrik Helbig (LAGB Sachsen-Anhalt)

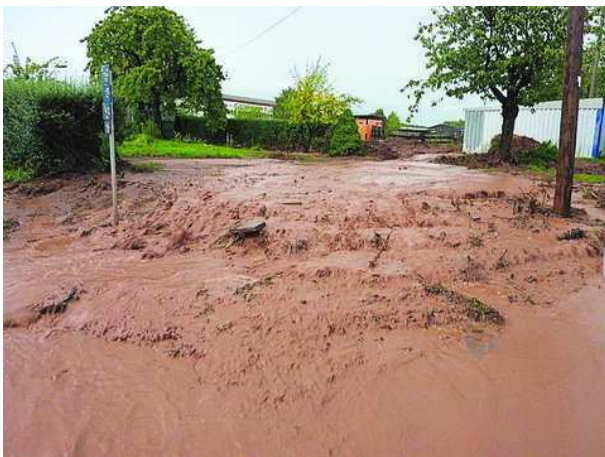
Abb. 1: „Schlammlawine“ in Riestedt (Foto: Volker Schachtel) [1]

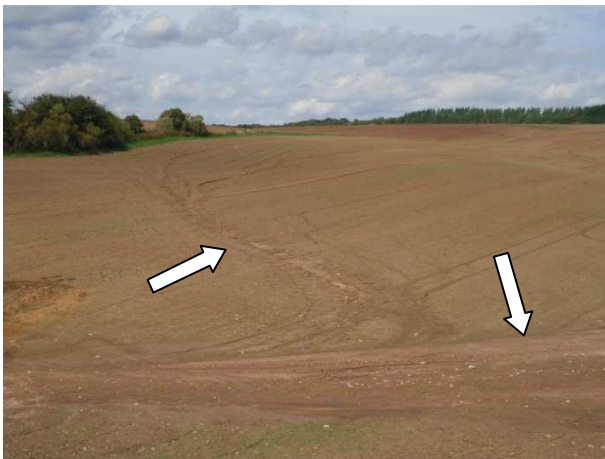
Bedingt durch die extrem hohe Menge in kurzer Zeit konnte ein Großteil der Niederschläge nicht versickern, sondern floss auf der Bodenoberfläche ab und riss dabei Bodenteilchen mit. Dabei kam es zu einer Konzentration des Abflusses in den Hangrinnen (Abb. 2 & 3) eines ca. 60 ha Ackerschlaes unmittelbar nördlich der Ortslage (Abb. 4 & 5).

Abb. 2 & 3: Abflussbahnen auf Erosionshang nördlich von Riestedt (Foto: H. Helbig). Fotostandort 7 (vgl. Abb. 5). Der oberflächlich abfließende Niederschlag sammelt sich in den Tiefenlinien (Hangrinnen), schneidet sich dort in den Boden ein und führt Bodenmaterial weg.

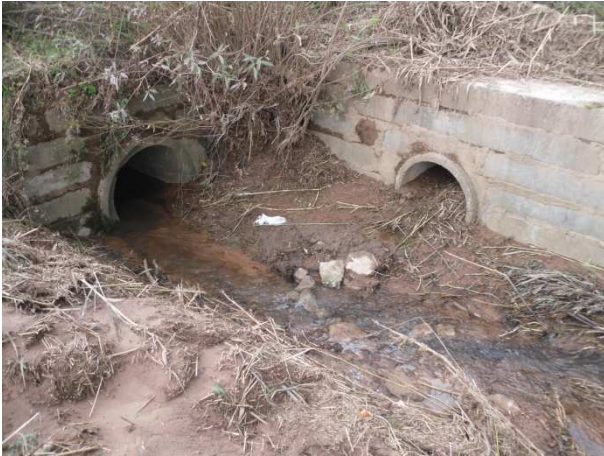
Nur ein geringer Teil der Bodenerosionsereignisse verursacht auch Schäden an Straßen und Gebäuden. Gebäude sind meist dann betroffen, wenn es in Gräben oder Gewässern zu Abflussverzögerungen kommt. Die Ursache können zugeschüttete oder verengte Gräben sein. Häufig sind Durchlässe unter Wegen für extreme Abflüsse zu gering dimensioniert oder die vom abfließenden Wasser mitgeführte Bodenfracht verengt Grabenquerschnitte und Durchlässe (Abb. 12) soweit, dass sich das Wasser einen neuen Weg sucht.

Abb. 12: Zu schmale und verstopfte Grabendurchlässe in Riestedt (Foto: H. Helbig). Fotostandort 2 (vgl. Abb. 5)

Die Entleerung der Regenrückhaltebecken erfolgt über eine Drosselklappe zeitverzögert in dahinter angeschlossene Gräben, die das abfließende Wasser durch die Ortslage bzw. an der Ortschaft vorbei dem Vorfluter zuführen. Der Abfluss in den Gräben darf nicht durch zu schmale Durchlässe behindert werden (Abb. 12). Im Grabenverlauf sind spitze bzw. rechte Winkel zu vermeiden (vgl. Abb. 5).

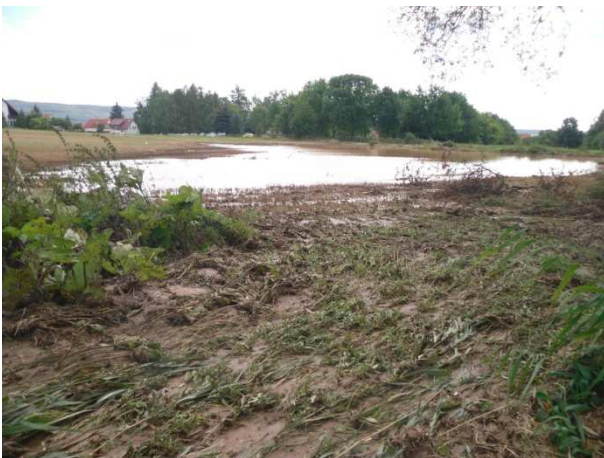
Abb. 13: Die Folge zu schmaler Grabendurchlässe: Der Abfluss sucht sich einen neuen Weg (Foto: H. Helbig). Fotostandort 2 (vgl. Abb. 5)

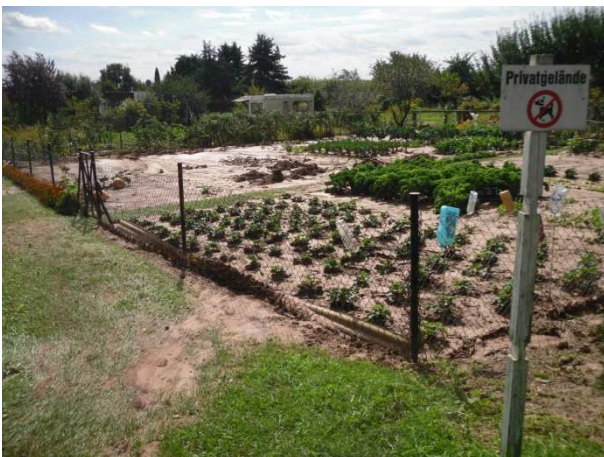
Abb. 14: Durch Bodenerosion eingeschwemmtes Bodenmaterial in einem Kleingarten in Riestedt (Foto: H. Helbig). Fotostandort 14 (vgl. Abb. 5)

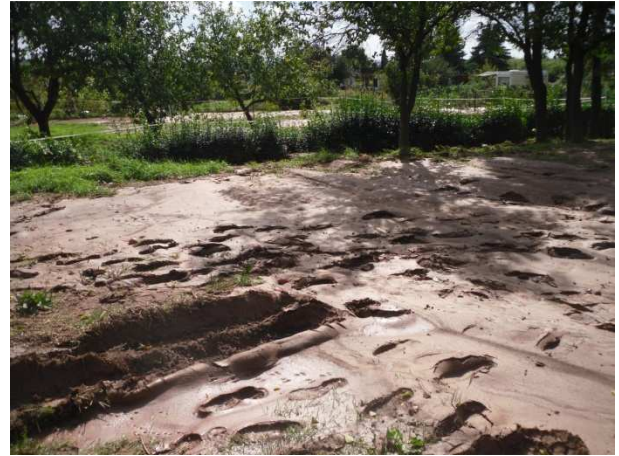
Abb. 15: sedimentiertes Bodenmaterial in Riestedt (Foto: H. Helbig). Fotostandort 14 (vgl. Abb. 5)
